Technical Bulletin

Installatie van spanrol van kits K015543XS, K025543XS en K015559XS voor VAG

GATES REFERENTIE:	K015543XS, K025543XS en K015559XS
MERK:	AUDI / SEAT / SKODA / VOLKSWAGEN
MODEL:	A3, Cordoba, Ibiza, Inca, Leon, Toledo, Octavia, Bora, Caddy, Golf, New Beetle, Polo
MOTOR:	1.9 SDi / TDi
MOTORCODE:	AGP, AGR, AHF, ALH, AQM, ASV, ASY, AYQ

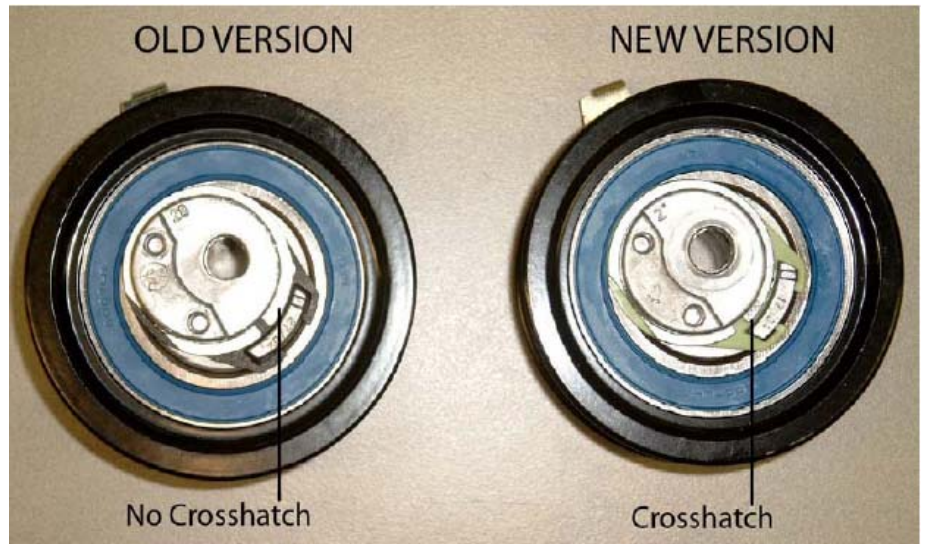
In Fig. 1 is te zien, dat de nieuwe versie een gekartelde riemslijtage-indicator heeft (zie ook Fig. 4). Deze sectie geeft aan wanneer de distributieriem is versleten en vervangen moet worden.

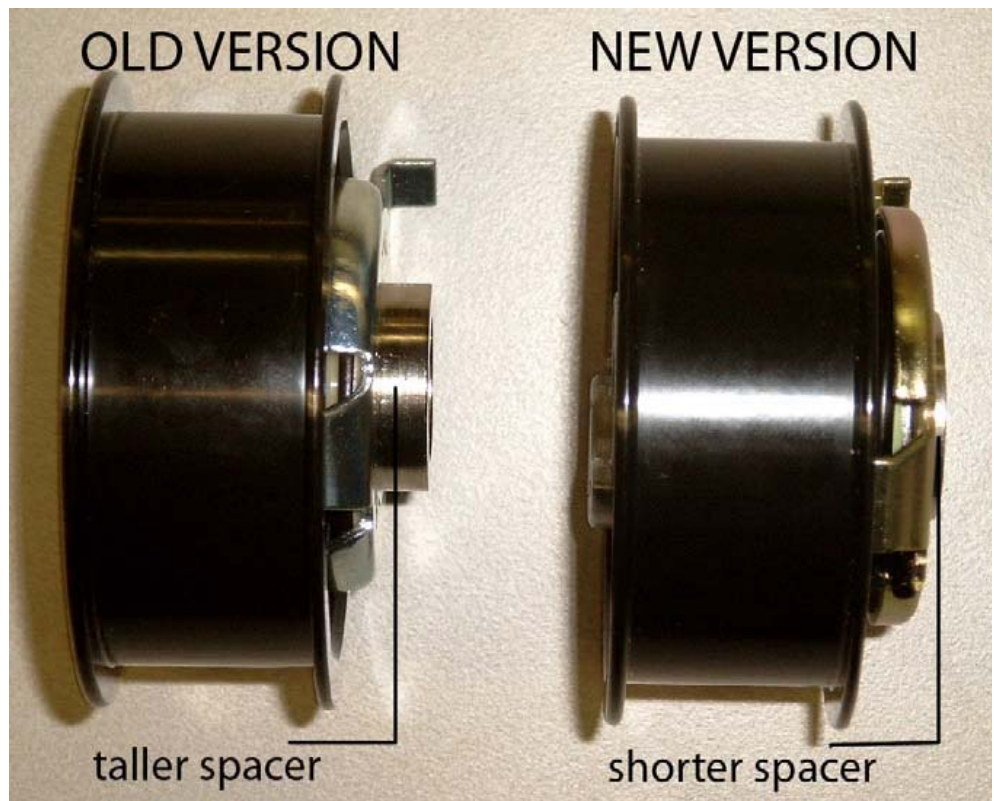
Fig.2

In Fig. 2 is te zien dat de nieuwe spanrol ook een kortere afstandsbus heeft. De afstand tussen het motorblok en de schijf blijft echter hetzelfde.

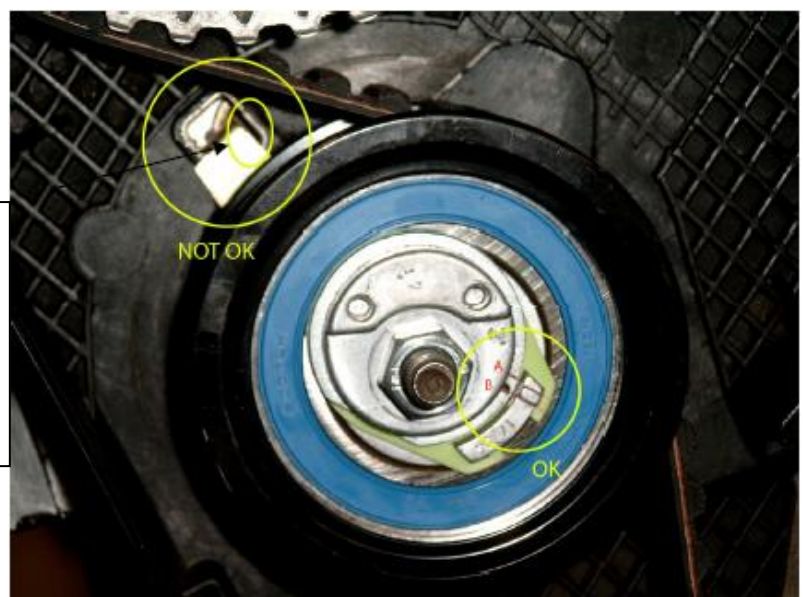
Fig. 5 toont een van de meest voorkomende fouten. De pointer is juist gepositioneerd tussen lijn A en B, maar de index tab is niet ok. De index tab bevindt zich in de uitsparing, maar duwt niet tegen de rechter kant van de uitsparing. De reden hiervoor is dat de spanrol tegen de klok in geroteerd werd gedurende het spanproces.

Index tab raakt de rechterkant van de uitsparing niet

Als u in de spanprocedure bent, draai de spanrol nooit tegen de klok in!

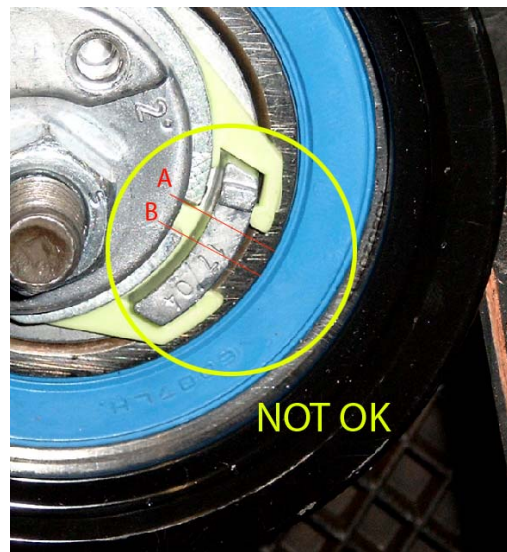
Een tweede mogelijke fout wordt in Fig. 6 getoond. Er is te zien dat de pointer lijn A niet is gepasseerd en vóór de gekartelde indicator staat. Dit betekent dat de riem een te lage spanning zal hebben.

Als de pointer niet juist gepositioneerd is, dan moet de installateur de procedure volledig opnieuw starten.

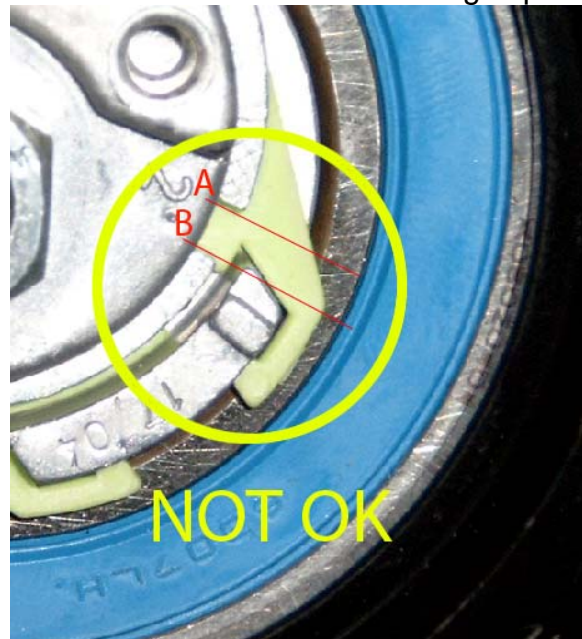
Een derde mogelijke installatiefout wordt in Fig. 7 getoond. De pointer is lijn B gepasseerd; dit betekent dat de riem een te hoge spanning heeft.

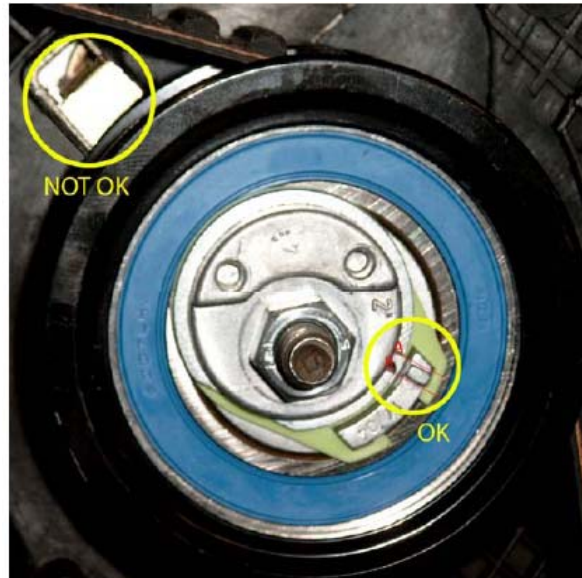
In Fig. 8 wordt een vierde mogelijke fout getoond; de index tab is niet geblokkeerd in de uitsparing, terwijl de pointer perfect gepositioneerd is tussen lijn A en B. Op deze manier zal de riem spanning verliezen eenmaal hij in bedrijf is.

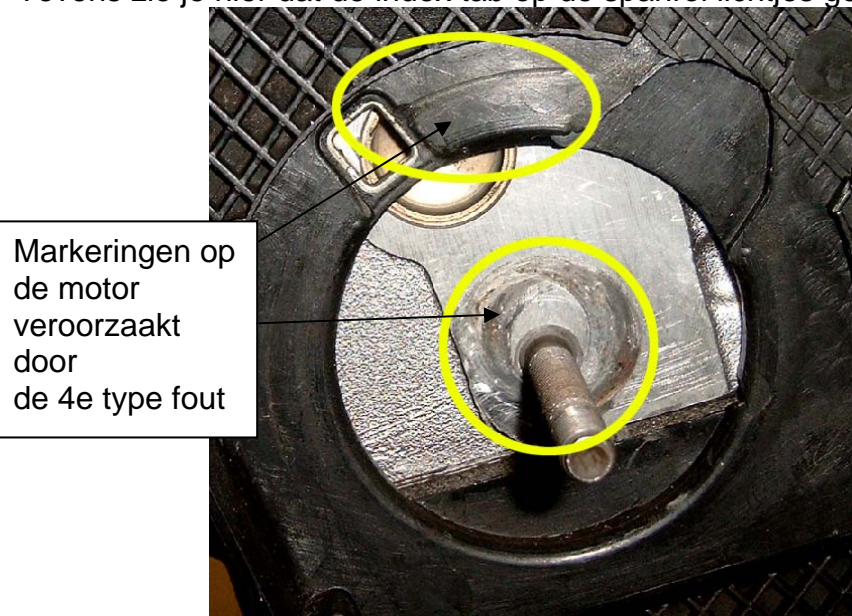
Fig. 9

Op de motor kan je sporen zien van dit type foutieve installatie; zie Fig. 9. Tevens zie je hier dat de index tab op de spanrol lichtjes gebogen is.

Als de auto wordt vrijgegeven met een spanrol op de foute positie, dan zal vroeg of laat ernstige motorschade ontstaan.

We kunnen niet genoeg benadrukken hoe belangrijk het is om alle stappen in het installatieproces bij deze spanrol te volgen, zonder er een over te slaan. Het is beter om 5 minuten te verliezen bij de installatie dan achteraf de volledige motor te verliezen.
