027

Technical Bulletin

FORD 1.8 Dieselmotor.

GATES REFERENTIE :	5541XS/K015541XS
MERK :	FORD / MAZDA
MODEL :	C-Max, Courier, Fiesta, Focus, Galaxy, Mondeo, S-Max, Tourneo Connect, Transit Connect
MOTOR :	121
MOTORCODE :	1.8 Diesel (allemaal 8 kleppen) Verschillende

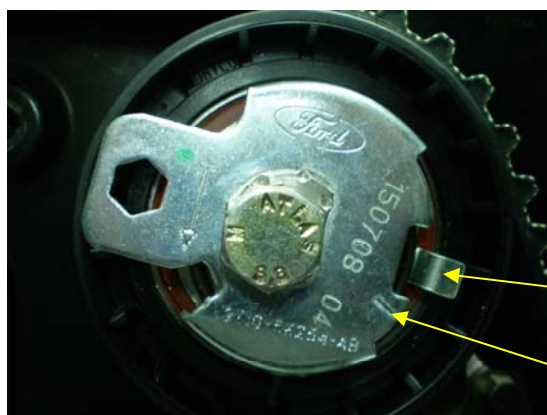
Fig. 1

Indicator in het midden van de uitsparing. ✓

Lijn op de spanrol

- 6) De spanrol moet tegen de wijzers van de klok in gedraaid worden, totdat de indicator zich in het midden van het slot bevindt (niet in lijn met de lijn op de spanrol) (Fig. 1).

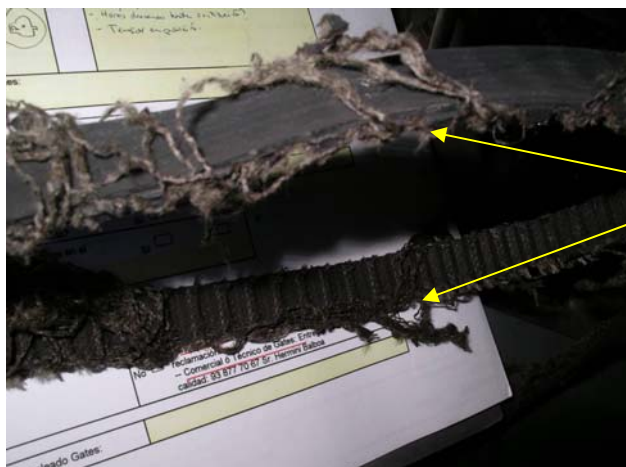
Het niet opvolgen van de bovenstaande stappen zal leiden tot een verkeerde spanning, met mogelijk weglopen van de riem als gevolg. De riem zal over de opstaande flank van het nokkenastandwiel klimmen en tegen de distributiekap aanlopen (Fig. 2 en 3)

Fig. 2
Typisch slijtagepatroon aan de zijkant van de riem

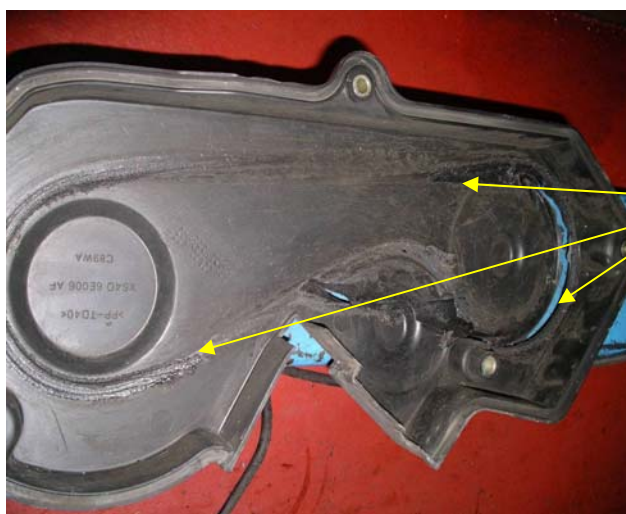
Fig. 3
Indicatie van ernstige slijtage aan de binnenzijde van de kap door contact met de zijkant van de riem

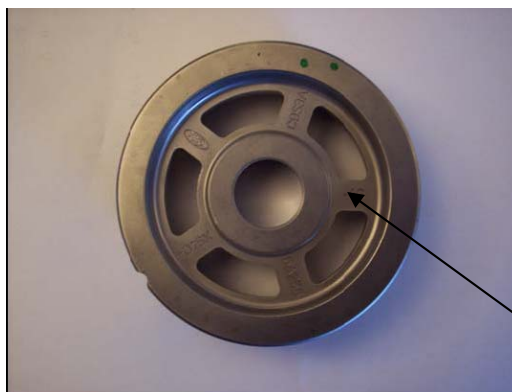
Fig. 4

Extensie AC

Controleer of het onderdeelnummer van de nokkenasschijf eindigt op **AC** (Fig. 4).

Als het onderdeelnummer van de nokkenasschijf eindigt op **AB**, monteer een nieuw tandwiel met OE ref. XS4Q6A256**AC**.

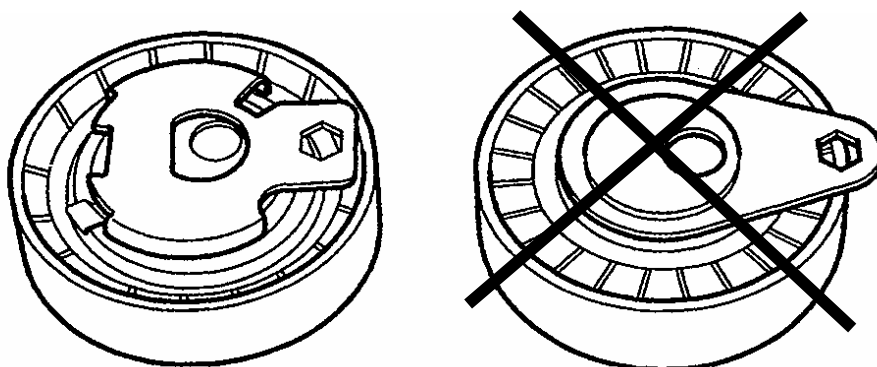
Fig. 5 toont de oude vaste spanrol rechts en de nieuwe automatische spanrol links.

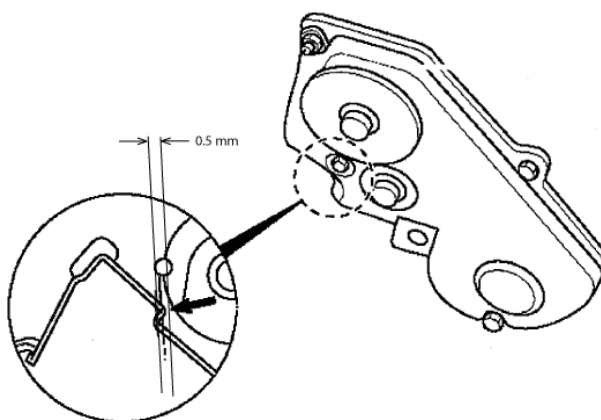
Als de vaste spanrol vervangen is door een automatische spanrol, dan moet de distributieriembeschermkap ook aangepast worden.

Vijl de binnenkap bij (0.5 mm) zoals in Fig. 6 weergegeven.

Beschadig de distributieriembeschermkap niet door te veel van de hoek weg te vijlen!
