VKBA 7455

Technisch Bulletin #8 - 2009

CHASSIS

SUZUKI Grand Vitara 1.6, 2.0, 2.5 met ABS.

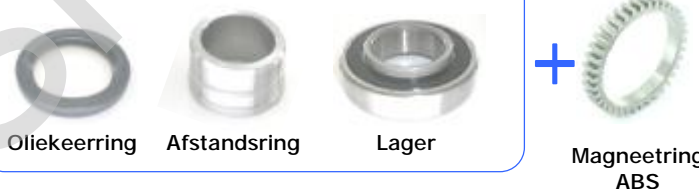
Inhoud set VKBA 7455

Inhoud set VKBA 3924

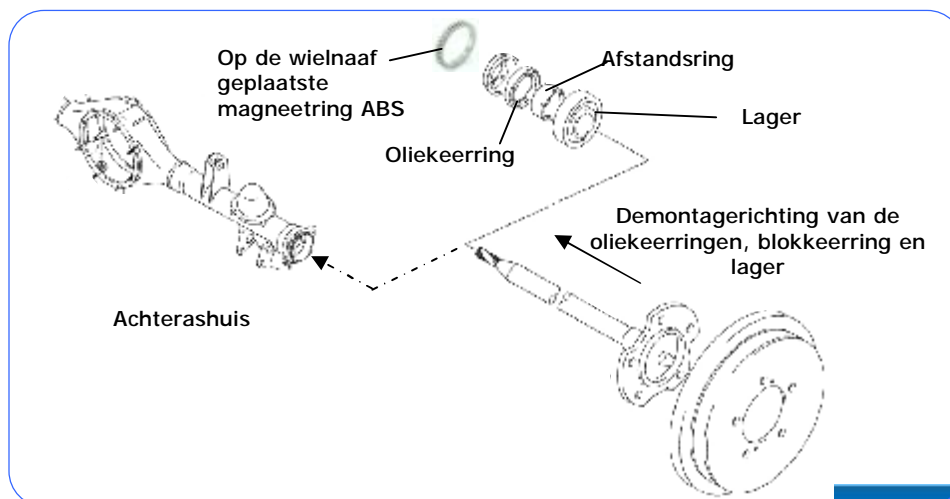
Uitvoering as - uitgerust met ABS

Als oplossing biedt SKF de keuze uit verschillende sets om aan de eisen van de technicus te voldoen.

VKBA 7455 - bevat een magneetring ABS - te gebruiken als de magneetring ABS is gebroken/beschadigd.

VKBA 3924 - bevat geen magneetring ABS - te selecteren als de magneetring ABS niet is gebroken/opnieuw gebruikt kan worden.
