Technical Bulletin

Spanproblemen bij Chevrolet/Daewoo 16V benzinemotoren

GATES REFERENTIE:	5419XS/K015419XS
MERK:	Chevrolet/Daewoo
MODEL:	Aranos, Assol, Aveo, Cielo, Espero, Kalos, Lacetti, Lanos, Nexia, Nubira, Rezzo, Tacuma
MOTOR:	1.4 16V, 1.5 16V, 1.6 16V
MOTORCODE:	Verschillende motorcodes

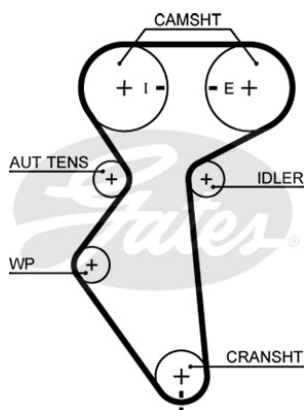
Fig. 1

Het falen van het aandrijfsysteem komt in de meeste gevallen doordat de waterpomp niet geroteerd wordt om de riem te spannen. Alhoewel deze aandrijving uitgerust is met een automatische spanrol, moet deze toch nog altijd correct gepositioneerd worden. Dit vereist manipulatie van de eccentriche waterpomp, die zich net onder de spanrol bevindt (Fig 1).

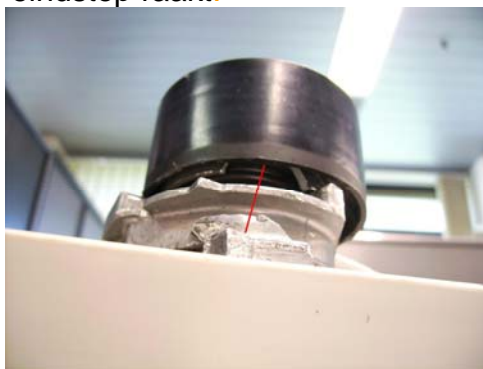
Fig. 2

Als men de spanrolbout niet losdraait en de oude riem doorsnijdt om deze te verwijderen, zal de wijzer van de spanrol de eindstop met kracht raken. Dit zal de wijzer ernstig beschadigen wat op termijn tot een breuk kan leiden. Indien men op deze manier te werk gaat moet de wijzer teruggeduwd worden om de nieuwe riem te installeren. Doorgaans doet men dit met een schroevendraaier, wat meestal tot gevolg heeft dat de schroevendraaier van de wijzer afglijdt (dit door de hoge veerspanning) welke dan opnieuw de eindstop raakt.

Hierdoor kan de wijzer van de spanrol afbreken (Fig 2).

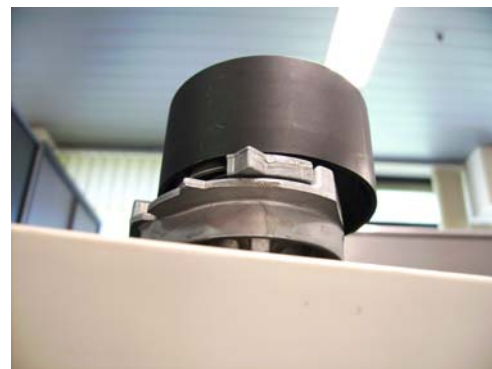
Fig. 3 laat zien waar de wijzer hoort te staan op een correcte spanrol (in zijn rustpositie)

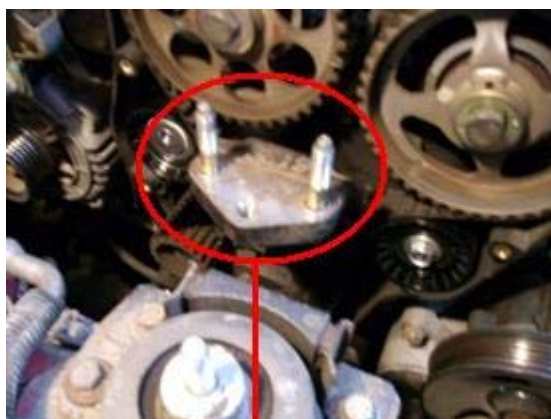
Fig. 4

Om de aandrijving beter bereikbaar te maken wordt het aanbevolen om de motorophanging te verwijderen (Fig. 4)

Motorophanging

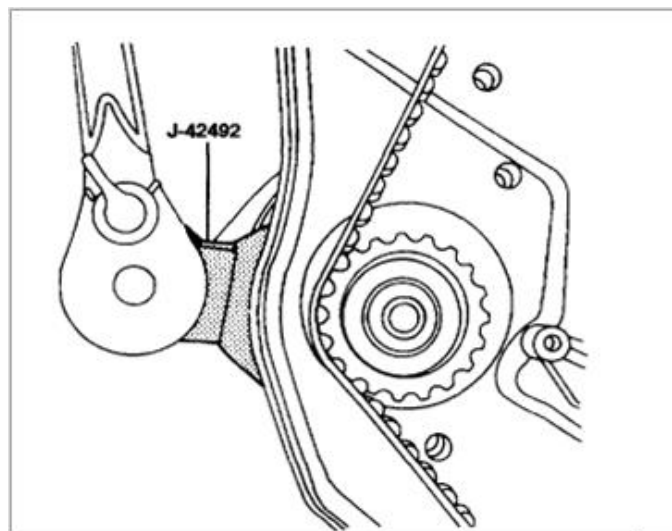
Fig. 5

1. Verwijder de krukasschijf van de hulpriem, herinstalleer de bout
2. Zet de motor op BDP: roteer de krukas kloksgewijs totdat het markeerpunt op de krukas in lijn is met de uitsparing op de onderkant van de achterste riembeschermkap, en breng de markeringen op de nokkenassen in lijn (Fig 1). Blokkeer de nokkenassen met Gates multi-lock gereedschap (GAT 4695)
3. Draai de bouten van de waterpomp lichtjes los
4. Roteer de waterpomp tegen uurwijzerszin, gebruik speciaal gereedschap (Gates: GAT V501A of OE: J-42492 or KM-421-A), om de spanning van de riem weg te nemen (Fig. 5)
5. Verwijder de distributieriem, spanrol en meelooprol.

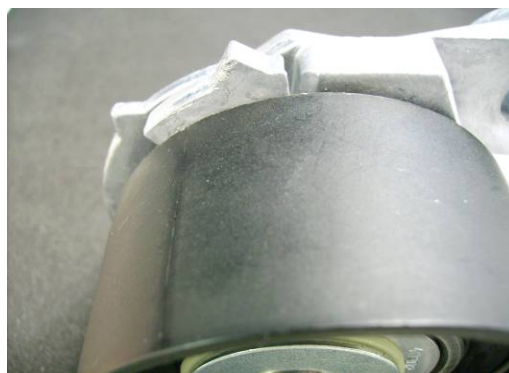
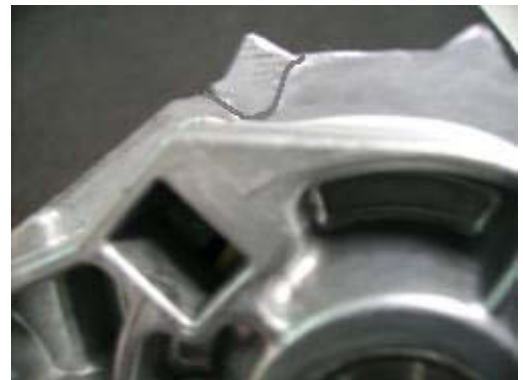
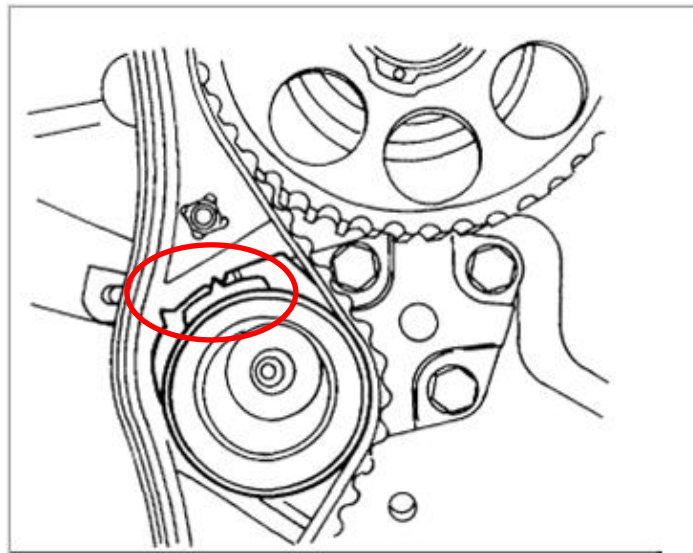
1. Installeer een nieuwe spanrol en meelooprol en monteer de nieuwe riem (tegen de klok in, te beginnen bij de krukas). Gebruik kit K015419XS.
2. Zet de spanrolwijzer op de uitsparing in de achterste plaat van de spanrol – dichtbij de rechterstop – door de waterpomp voorzichtig kloksgewijs te roteren (Fig. 6, 7 en 8).

Fig. 6 Vooraanzicht

Fig. 7 Achteraanzicht

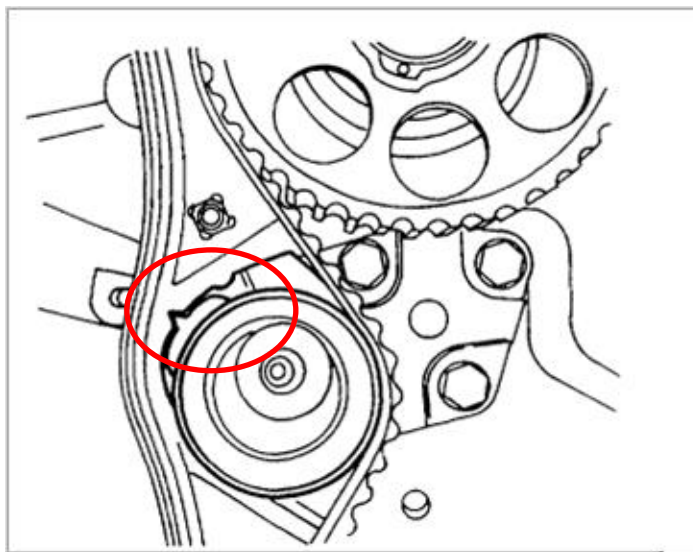
Fig. 9

3. Draai de waterpompbouten vast.
4. Draai de motor 2 volledige omwentelingen klokgewijs (door de krukas te draaien) tot BDP.
5. Maak de bouten van de waterpomp lichtjes los.
6. Breng de spanrolwijzer in lijn met de wijzer op de rugplaat van de spanrol door de waterpomp tegen de klok in te draaien, met speciaal gereedschap. (Fig. 9)

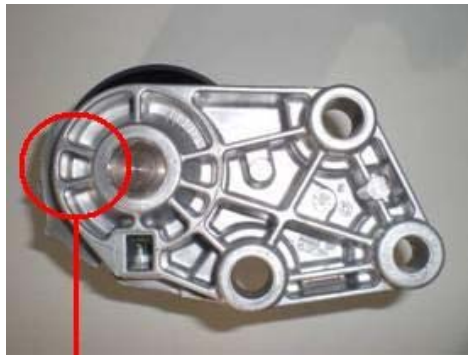
Fig. 10

Bovendien is het belangrijk om uit te kijken voor namaakspanrollen die in bepaalde markten in omloop zijn (Fig.10 en 11 zijn OE, Fig. 12 is namaak)

OE

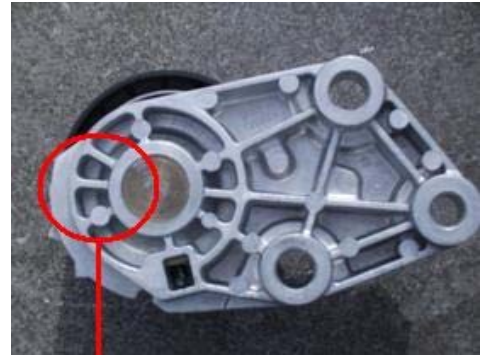
Fig. 11

OE

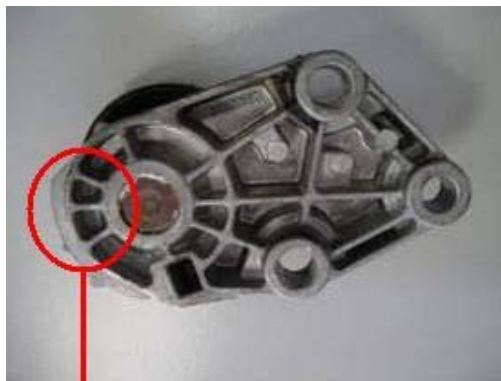
Fig. 12

Namaak
