Technical Bulletin

## VAG 1.9, 2.0 TDI – Hulpaandrijfsysteem.

<b>GATES REFERENTIE :</b>	<b>T38306/5PK1435</b>
<b>MERK :</b>	Audi, Skoda, Volkswagen
<b>MODEL :</b>	A4, A6, Bora, Golf, Passat, Superb
<b>MOTOR :</b>	1.9 TDI, 2.0 TDI
<b>MOTORCODE :</b>	AJM, ATJ, AVB, AVF, AUY, AWX, BGW, BHW, BPZ, BSS, BSV

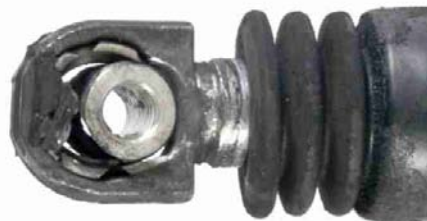
Fig. 2

Een dynamovrijloopschijf (OAP) die niet correct functioneert, zal zelfs meer riemvibraties en geluid genereren. Dit kan leiden tot extreme slijtage van het bevestigingsgat aan de bovenkant van de hydraulische drijfstaaf (Fig. 2).

Het is daarom absoluut noodzakelijk dat het hele aandrijfsysteem geregeld gecontroleerd wordt. Gates adviseert om de riem, spanner, OAP en TVD gelijktijdig te vervangen.

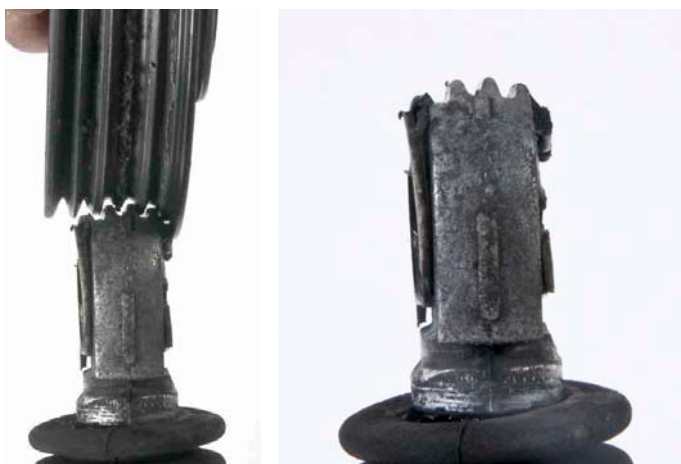
Fig. 3

Deze speling kan extreem groot worden; waardoor de bovenkant van de spanner tegen de spanrolschijf zal komen, wat tot veel lawaai leidt. In het slechtste geval zal de schijf de spanner zelfs gaan "inslijpen" (Fig. 3).

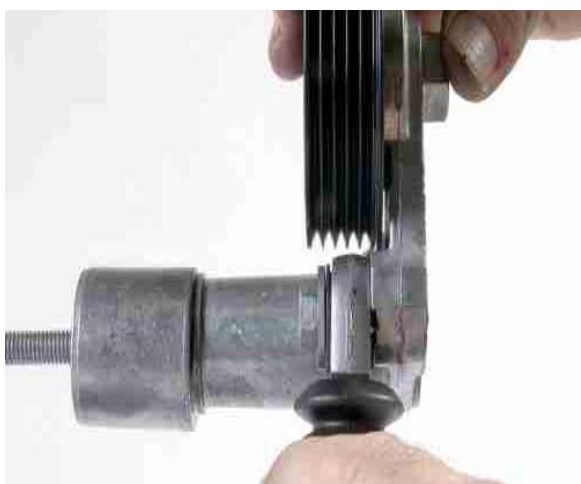
Fig. 4

Bij een nieuw onderdeel is de vrije ruimte tussen de schijf en de spanner 5 mm.(Fig. 4).

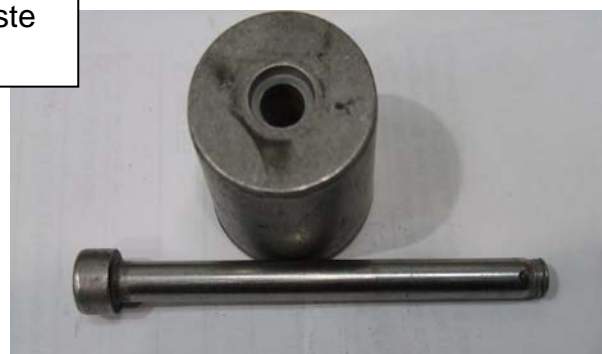
Fig. 7

Als de bevestigingsbouten met een te hoog aanhaalmoment zijn bevestigd zal dit de bus gaan blokkeren, waardoor de hydraulische drijfstaang niet rond de bevestigingsbout kan draaien.

Alle krachten worden dan door de centrale bevestigingsbout opgenomen, waardoor die mogelijks breekt. Een te lage spanning op de centrale bout zorgt ervoor dat de boutas alle belasting en trillingen absorbeert; wat ook leidt tot het breken van de bout (Fig. 7).

Zorg er tevens voor dat het gat in de alternatorsteun vrij is van roest, vuil en vet omdat ook dit het aanhaalmoment van de bout kan beïnvloeden.
