De SKF Magnetische coderingsdetector

Opgelet met ABS-systemen! Monteer de lagers volgens de regels van de kunst.

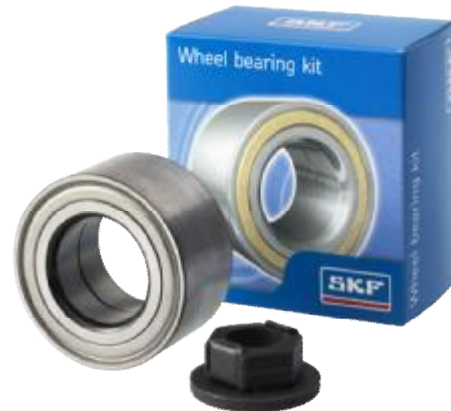
Dankzij de SKF magnetische coderingsdetector kunt u bepalen welke zijde van de HUB 1 de magnetische impulsring bevat. De magnetische coderingsdetector wordt enigszins 'transparant' als u hem tegen het magnetische oppervlak van de HUB 1 houdt. Monteer die zijde tegenover de ABS-sensor.

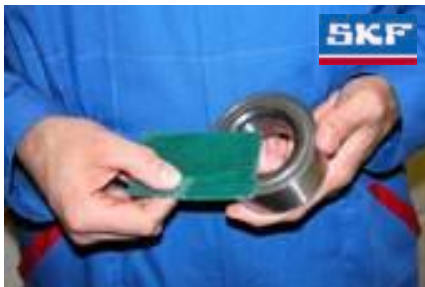
Magnetische coderingsdetector geplaatst op de niet-magnetische zijde van een HUB 1 unit. Er is geen verandering zichtbaar

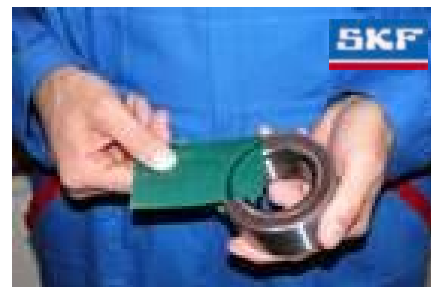
Magnetische coderingsdetector geplaatst op de magnetische kant van de unit. De magnetische elementen richten zich naar de polariteit van het lager
