# VKM 31012

Technisch Bulletin - april 2010

AUDI A3, SEAT Cordoba, Ibiza III, Leon, Toledo II, SKODA Octavia  
VW Bora, Caddy II, Golf IV, New Beetle, Polo

## MONTAGETIPS

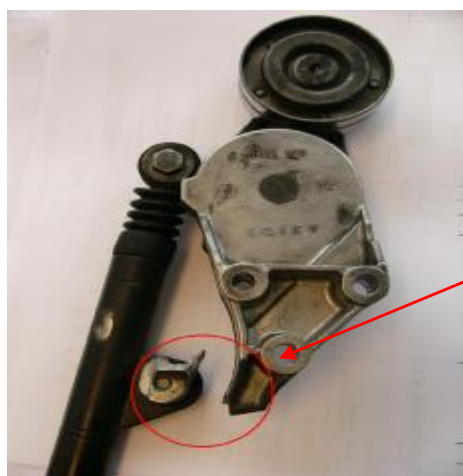
Het falen van de spanner VKM 31012 heeft veelal te maken met een defect dynamo vrijloopwiel. Het voordeel van het dynamo vrijloopwiel is dat bij een tegen draairichting de Multi-v aandrijving losgekoppeld wordt van de motorbeweging. Hierdoor wordt de levensduur van het hele aandrijvingsysteem, zoals de riem en de rollen, aanzienlijk verhoogd.

Typisch gevolg van  
faling van de spanner  
VKM 31012

**SKF adviseert om bij ELKE vervanging van het Multi-V aandrijvingsysteem STEEDS het dynamo vrijloopwiel te controleren en te vervangen wanneer noodzakelijk.**

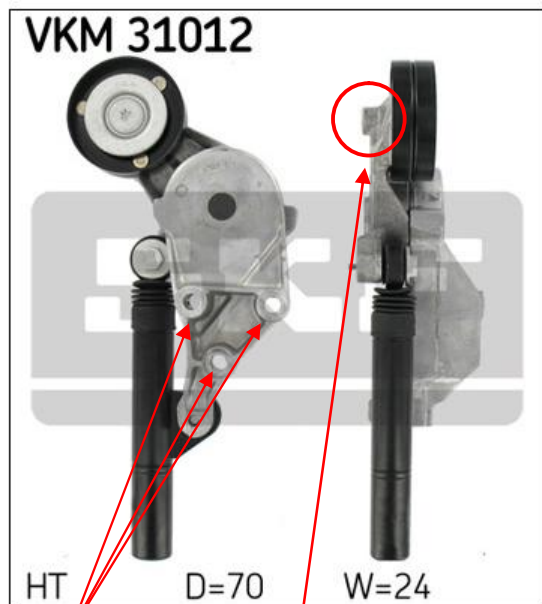
Bouten

Moer

- 1) Haal de spanning van de multi-V-riem door een sleutel op de plaatmoer aan de achterzijde van spanner VKM 31012 te zetten (zie afbeelding). Verwijder vervolgens de riem. Verwijder de 3 bevestigingsbouten en neem de spanner los.
- 2) Plaats de nieuwe spanner en zet alle bevestigingsbouten vast met het door de fabrikant opgegeven aanhaalmoment alvorens de riem weer onder spanning te zetten. Monteer **ALTIJD** een **NIEUWE** riem, gebruik nooit de oude riem opnieuw!

**Voor een complete en professionele reparatie - neem geen onnodige risico's! Vervang alle bijbehorende componenten die meegeleverd worden met de set SKF VKMA 31014. Om de kans op stilvallen te beperken! Voer deze procedure altijd uit bij onderhoud aan het distributieriemsysteem.**
